# АВАРИИ НА ОБЪЕКТАХ СВЯЗИ

## Причина – опасные электромагнитные влияния

### **АВАРИЯ НА УЗЛЕ СВЯЗИ БРАТСКОЙ ГЭС КАК ЧАСТЬ КАТАСТРОФЫ НА САЯНО-ШУШЕНСКОЙ ГЭС**

#### КАК ГОРЯТ КООРДИНАТНЫЕ АТС

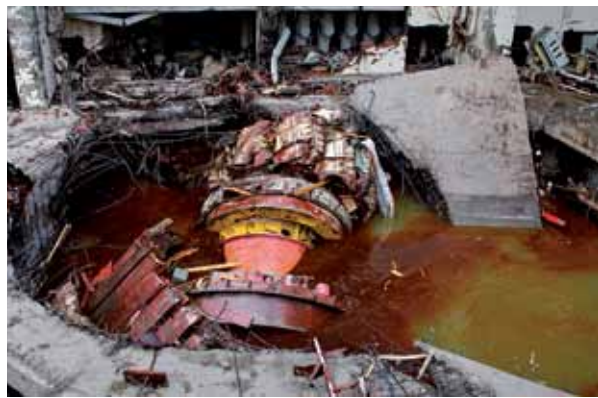
17 августа 2009 года на СШГЭС произошла одна из самых значительных в истории мировой гидроэнергетики техногенных катастроф [12, 13]. В результате аварии погибло 75 человек, из 10 работавших на станции гидроагрегатов семь разрушены или получили серьез-

ные повреждения (рис.2). Экономике страны нанесен огромный ущерб, пострадала и экология. По мнению некоторых специалистов, реальная опасность угрожала не только лежащему ниже по течению Абакану, но и Красноярску.

**Рис.2. Разрушения на Саяно-Шушенской ГЭС**

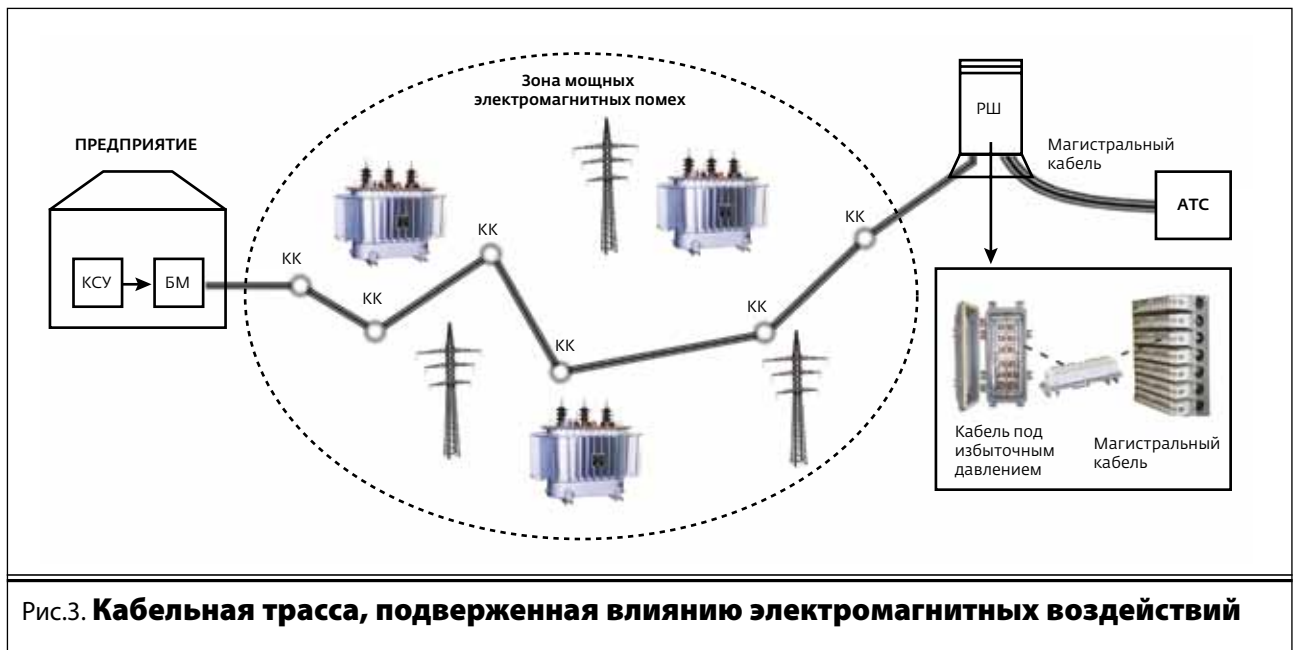
Рис.3. Кабельная трасса, подверженная влиянию электромагнитных воздействий

Некое предприятие было связано с городской координатной АТС телефонным кабелем (рис.3). Причем от предприятия кабель проходил до распределительного шкафа (РШ) (вынос АТС), а дальше магистральным кабелем соединялся с АТС. Кабель от предприятия до РШ был проложен в трубах в алюминиевом шланге и частично в свинцовой оболочке, находящийся под избыточным воздушным давлением. Давление поддерживала компрессорно-сигнальная установка (КСУ). В РШ кабель был заведен в магистральный бокс (БМ). С помощью кроссировок через плиты контакты БМ соединялись с магистральным кабелем.

В кабельных колодцах (КК) кабель лежал на металлических консолях, которые соединялись с заземляющими электродами. Трасса проходила по каменистому склону, изгибаясь среди камней и выходов скальной породы. На протяжении порядка 300 м рядом с ней находилось несколько подстанций и сближений с ЛЭП. На этом участке расстояние между колодцами составляло 30–40 м.

Кабельная трасса была проложена в незапамятные времена. Позже были построены две подстанции из трех, после чего у бригады, обслуживающей кабельную трассу, начались проблемы. В месте контакта свинцовой оболочки кабеля с консолью колодца в оболочке образовалось отверстие, что было сразу же обнаружено, так

Вторая причина – в плинте, через который контакт бокса БМ был соединен с плинтом магистрального кабеля (см. рис.3), был установлен модуль защиты по напряжению, однако его заземляющий контакт не был подключен. Так как этот плинт находился на границе раздела ответственности двух линейных бригад, никто не заинтересовался, правильно ли установлены модули защиты. В этот плинт, а еще лучше – в бокс БМ, необходимо было установить модули комплексной защиты, в идеальном случае – с пониженным током срабатывания. Третья причина возгорания – в кроссе АТС модули защиты отсутствовали и были установлены только после пожара.

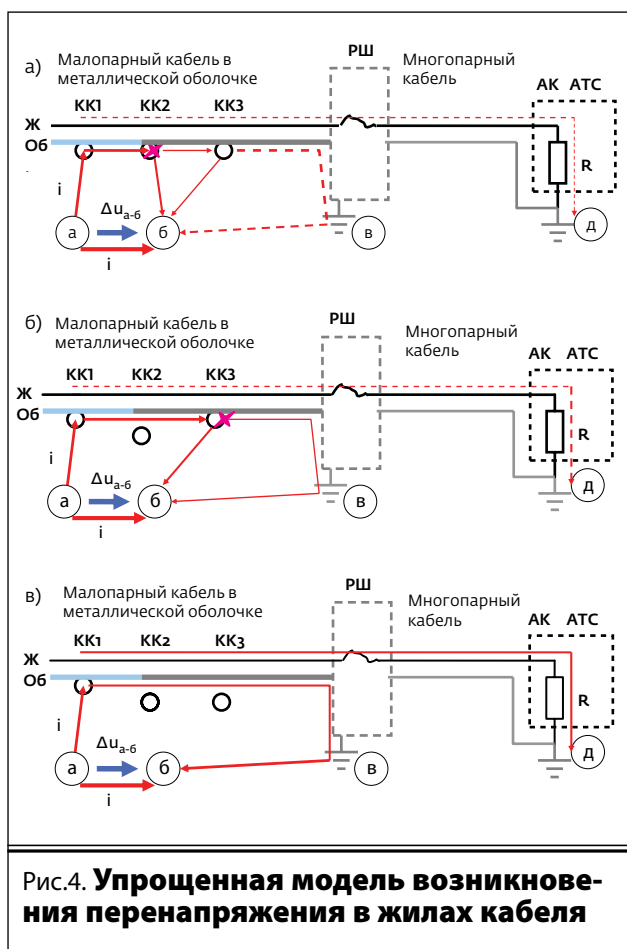
Рис.4. Упрощенная модель возникновения перенапряжения в жилах кабеля

После изучения всех обстоятельств и обследования кабельной трассы мною было предложено объяснение причин аварии. Для их понимания рассмотрим механизм возникновения перенапряжения на упрощенной модели (рис.4). Предположим, что в момент коммутации на одной или нескольких подстанциях одновременно между заземляющими устройствами подстанций (точки а, б) возникает разность потенциалов. Под воздействием напряжения  $U_{a-b}$  между ними протекает ток. Так как сопротивление скального грунта очень высоко, значительная часть тока протекает по оболочке кабеля (рис.4а). Попадая в оболочку через консоль в колодце КК1, ток стекает через консоли в колодцах КК2 и КК3. Пренебрежимо малая часть тока течет из точки а в точку б через заземляющее устройство распределительного шкафа.

Стекающий через консоль КК2 ток за счет электрохимического и термического воздействий на свинцовую оболочку разрушает ее в зоне контакта. В то же время, в КК1 алюминиевый шланг не был поврежден (муфта расположена между точками контакта с консолями в КК1 и КК2, в каком из колодцев – непринципиально). После устранения повреждения оболочки в КК2 между ней и консолью устанавливается изоляционная прокладка. Следующее повреждение по аналогичной схеме происходит в КК3 (рис. 4б), и опять после ремонта оболочки она изолируется от консоли.

Возникшая снова высокая разность потенциалов между точками а и б теперь привела к тому, что значительная часть тока попадала в точку б через заземление РШ (точка в). Ток в металлической оболочке кабеля  $I_{об}$  создает ЭДС  $E_{ж-об}$  в цепи "жила-оболочка", которая совпадает по фазе с током и ЭДС в цепи "жила-земля"  $E_{ж-з}$ , величина которых прямо пропорциональна  $I_{об}$ . Механизм экранирования и взаимосвязь ЭДС и токов в оболочке и жилах подробно рассмотрен в [22]. Реальный случай гораздо сложнее модели – в частности, оболочка в нескольких местах соединена с землей, основной ток помехи протекает по оболочке, кроме того, присутствуют и индуктивные наводки от ЛЭП. Кроме того, ток в оболочке изменяется по сложному закону, включает множество гармоник и может протекать достаточно длительное время.

Таким образом, можно выделить три непосредственных причины аварии. Во-первых, линия, эксплуатируемая без проблем много лет, после строительства ЛЭП и подстанций стала источником повышенной опасности. Обслуживающий персонал не сделал правильных выводов из нескольких случаев, предшествующих пожару. Более того, действия линейных электромонтеров были ошибочны. Квалифицированные инженеры, которые могли бы правильно оценить ситуацию, к решению проблемы привлечены не были. В данном случае (до замены кабеля на кабель в полиэтиленовой оболочке) следовало бы обеспечить хороший электрический контакт оболочки с консолями, что исключило бы ее прогорание и уменьшило наводки на жилы кабеля.

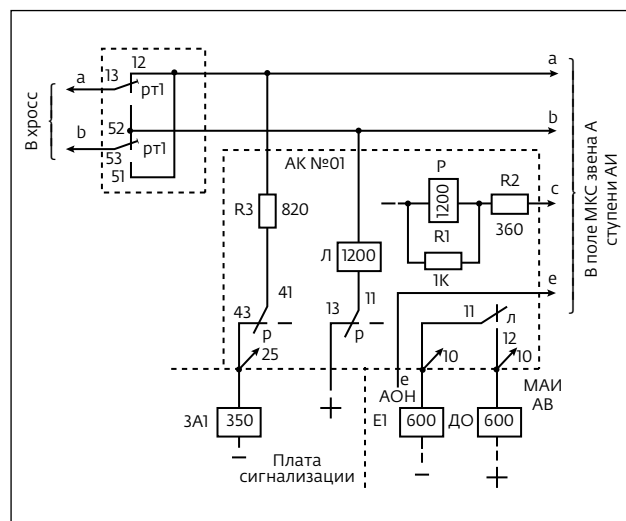
Рис.5. Абонентский комплект усовершенствованной системы АТСК-У

При попадании постороннего напряжения в провод в срабатывает линейное реле Л и к линии подключаются входящий шнуровой комплект (ИШК) и другое стационарное оборудование, эти приборы могут быть повреждены. В том случае, если ИШК не подключается к абонентскому комплекту при отсутствии промежуточных путей на ступени АВ, отсутствии свободных ИШК или неуверенного срабатывания реле Л (пульсации), весь ток протекает через обмотку реле Л, что приводит к его разогреванию и снижению сопротивления обмотки. Возгорание обмотки реле возможно, но маловероятно.

Однако наиболее опасным является протекание тока через резистор R3 мощностью 2 Вт. При токе порядка 100 мА и выше он может стать источником открытого огня. При частичном разрушении таких резисторов они могут стать источниками устойчивой электрической дуги, которая воспламеняет все вокруг. Старая изоляция проводов в жгутах, залитые лаком платы могут быстро загореться (см. пример 2).

Токовая защита должна срабатывать при минимально возможном токе, который ограничен снизу уровнем броска тока при снятии трубки во время посылки вызова и током на линиях с низкоомным шлейфом (зона прямого питания, телефонный аппарат с низким сопротивлением). Таким образом, термокатушка ТК-0,25 не может обеспечить надежную защиту АТС. Как показывает опыт, предохранители имеют большой разброс параметров и могут перегорать при снятии трубки во время посылки вызова.

Единственным экономически и технически обоснованным вариантом токовой защиты является применение

резисторов с положительным температурным коэффициентом – полимерных или керамических позисторов с гарантированным током срабатывания не более 100 мА и гарантированным током несрабатывания не менее 70 мА.
